19. 晒川 (さらしがわ)

十日町市小寺沢

37. 君 帰 (きみがえり) 南魚沼市君帰

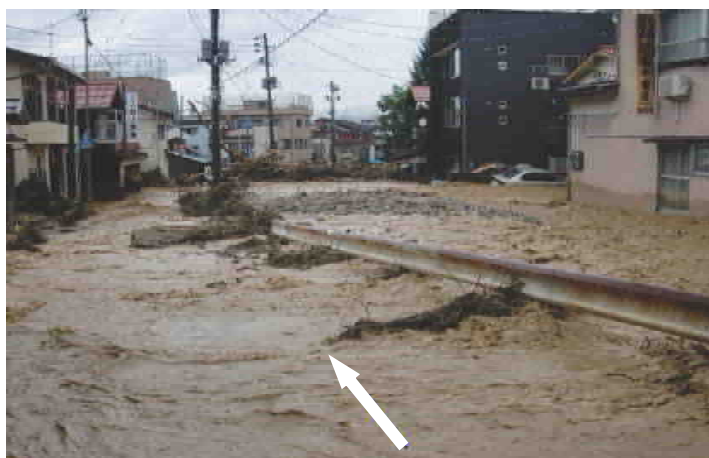
【出水時の状況】
十日町市川原町

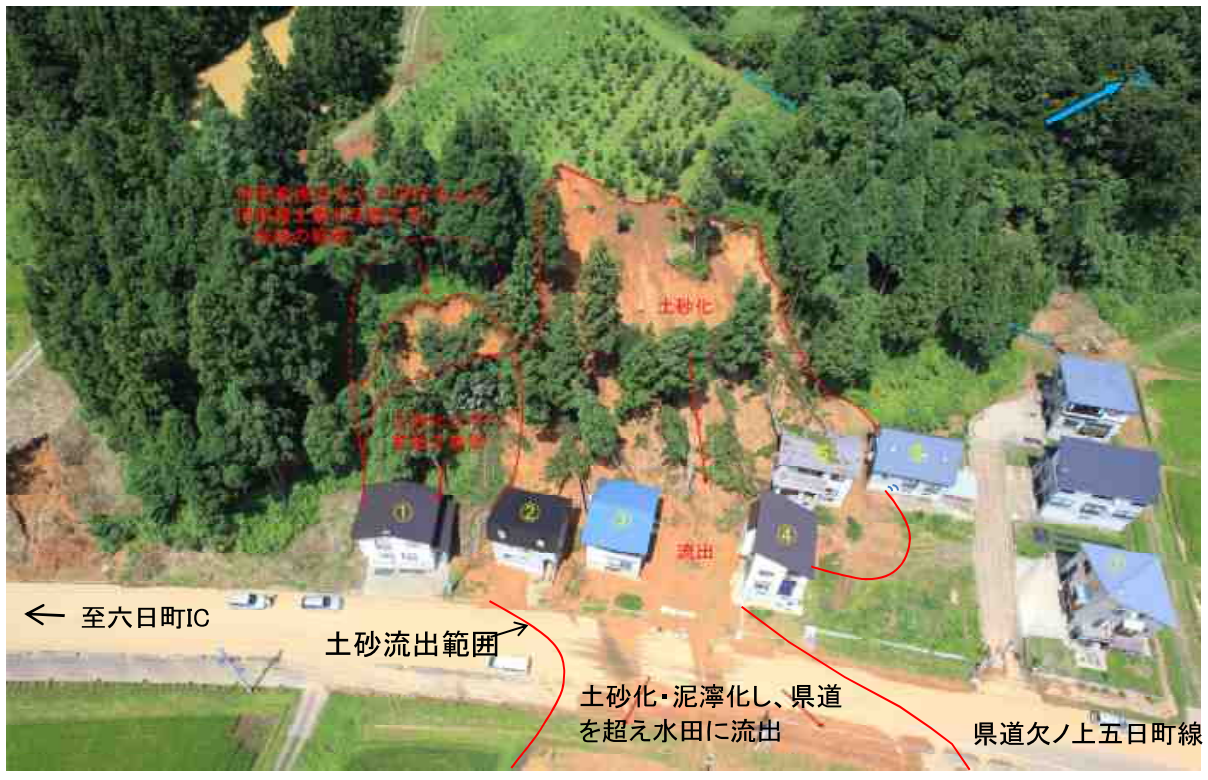
【全 景】

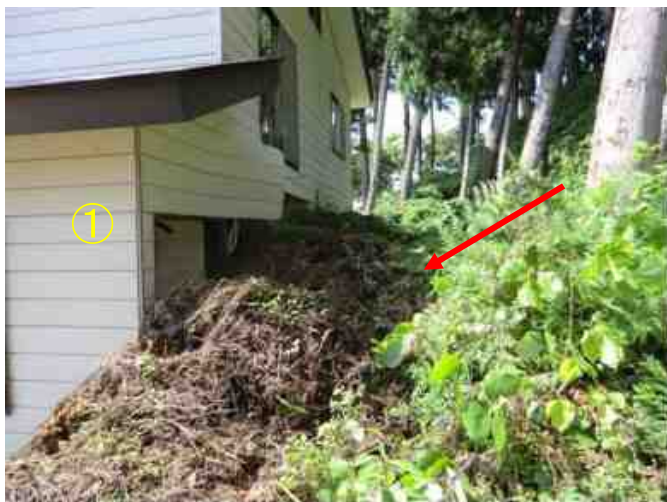
【①家屋の1階を埋め、室内に流入している土砂】

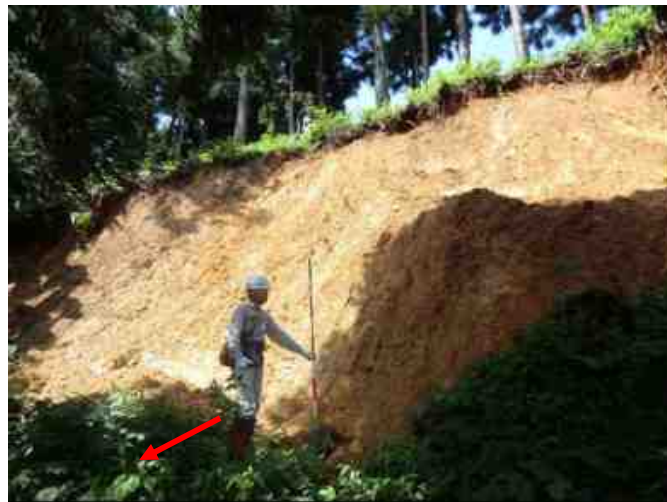
【滑落崖の状況】 高さ約7~8m

崩壊が発生した斜面を構成する地層は、新第三紀鮮新世の一村尾層（新潟標準層序：椎谷層相当層）および旧崩積土層である。当該地に分布する一村尾層は、火山砕屑岩を主体とし未固結～半固結の地層である。旧崩積土層は、過去の変状により形成された地層で、斜面には緩い旧崩積土層が層厚6～7.5mで分布していた。崩壊は、豪雨により旧崩積土層で発生した。

斜面には、現在も緩い旧崩積土層が層厚4～7mで残存し崩壊する危険性が高いため、アンカー工と法枠工等で崩壊を防止する。

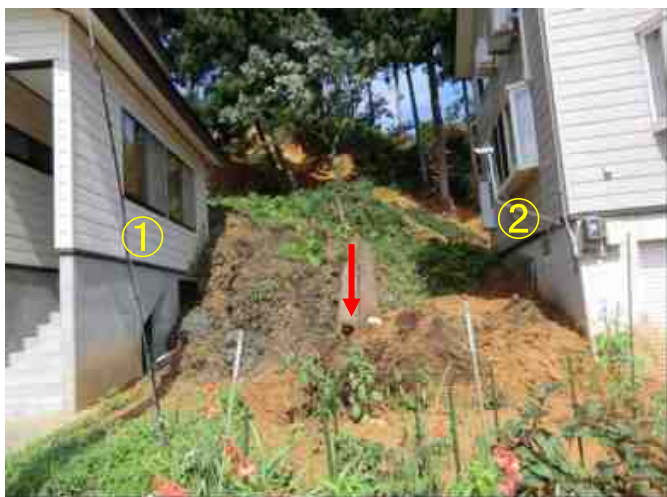
【①家屋と②家屋の間を埋める土砂】

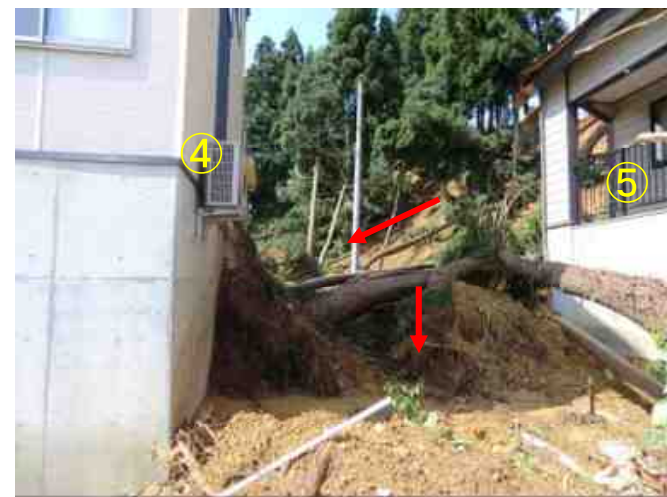
【④家屋と⑤家屋の間に流入した土砂】
