【被災状況】〔災害発生年月日：平成23年7月30日〕

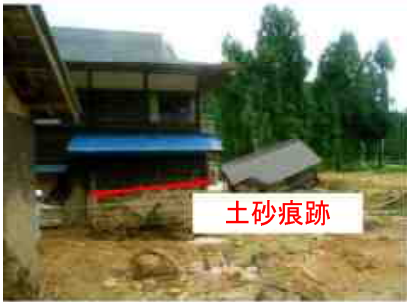
土砂痕跡

【人家床下浸水】

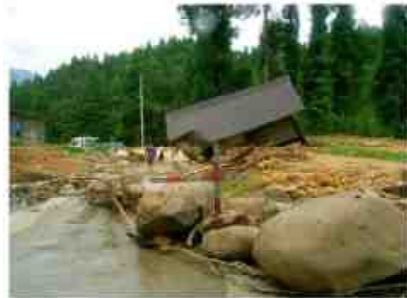
【倉庫全壊】

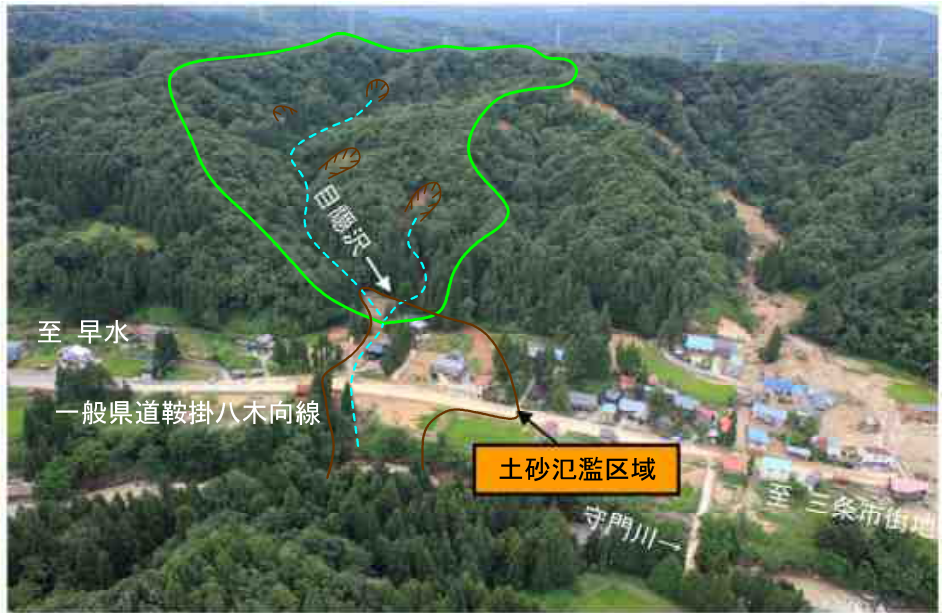
【全 景】

- ・人家1戸床上浸水、人家1戸床下浸水
- ・一般県道鞍掛八木向線埋塞
(L=80m 全面通行止→8/2解除)
- ・倉庫1棟全壊、倉庫2棟一部損壊
- ・耕地0.33ha埋塞
- ・守門川へ土砂流出(河道閉塞なし)

- ・砂防堰堤工(不透過型:LUC-SBウォール型式) N=1基
(H=8.0m, L=101.0m)

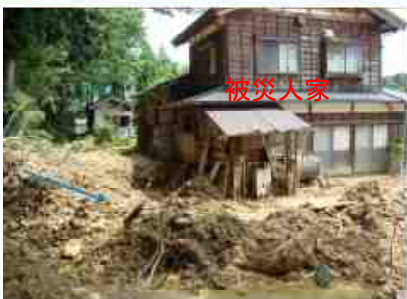
被災人家

【人家一部損壊】

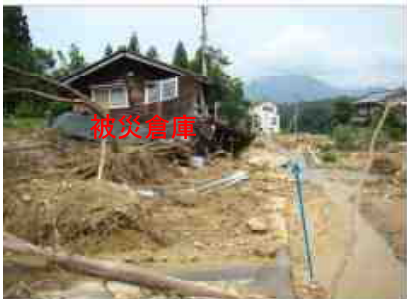
被災倉庫

【倉庫全壊】

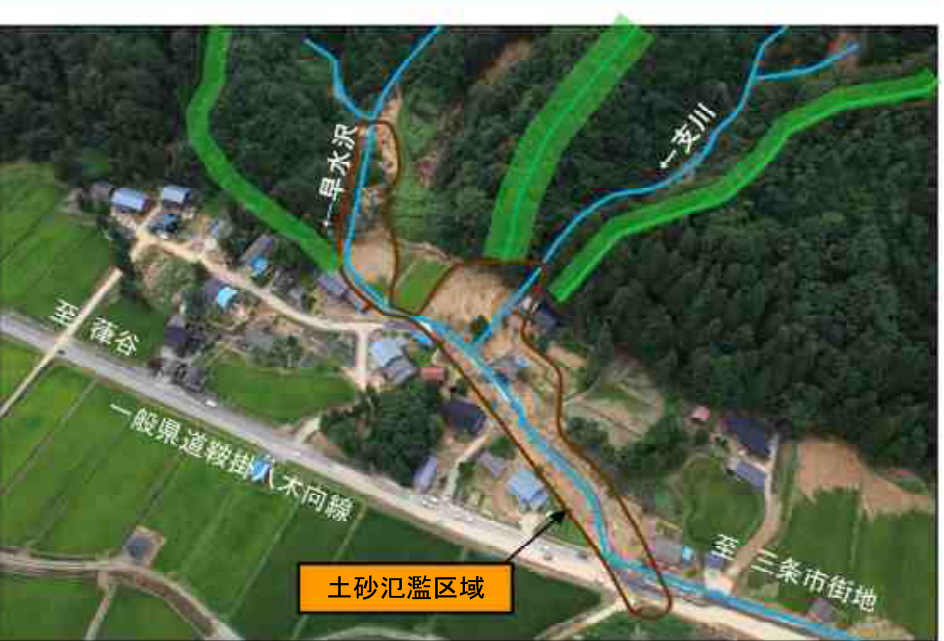
【全 景】

- ・人家1戸一部損壊、人家1戸床上浸水
- ・一般県道鞍掛八木向線
(L=20m 全面通行止→8/2解除)
- ・倉庫1棟全壊
- ・水田0.2ha埋塞

- ・砂防堰堤工(不透過型:INSEM-ダブルウォール型式) N=1基
(H=9.0m, L=94.0m)
- ・砂防堰堤工(不透過型:重力式コンクリート型式) N=2基
(H=10.0m, L=33.0m)

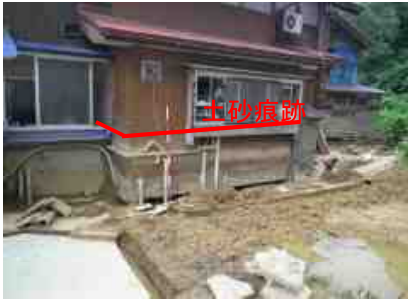
【浸水した人家】

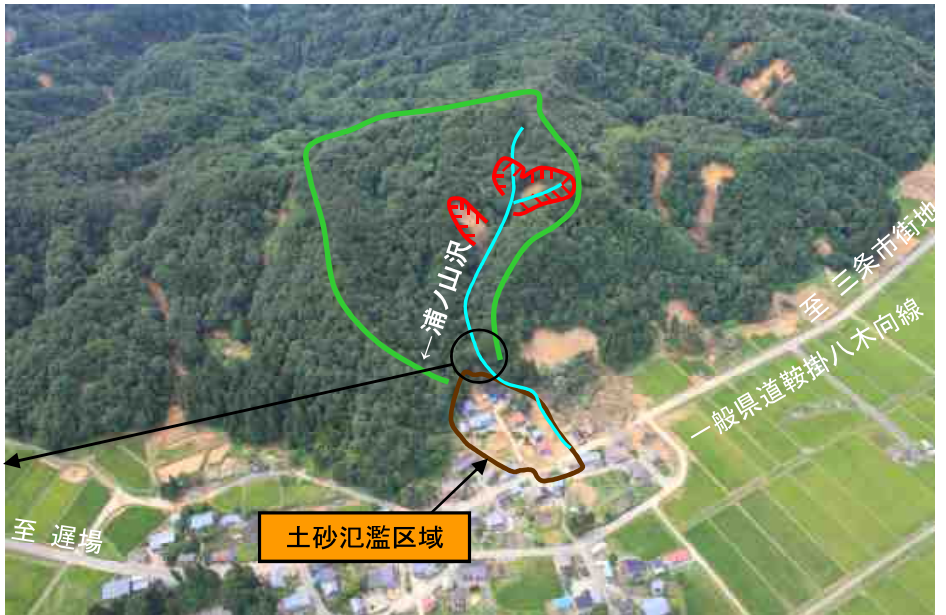
【全 景】

- ・人家3戸浸水
- ・県道鞍掛八木向線埋塞 (L=30m 全面通行止→8/2解除)
- ・市道埋塞 (L=75m)

- ・砂防堰堤工 (不透過型(既設堰堤嵩上げ):重力式コンクリート型式) N=1基 (H=10.0m, L=34.0m)

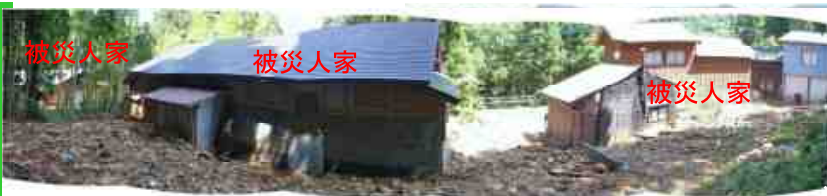
【人家被災】

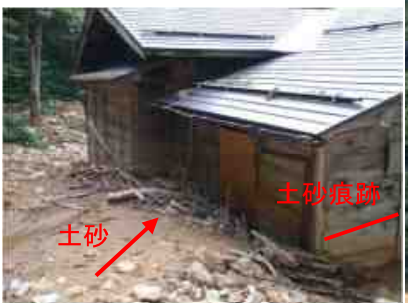
【人家が約1m埋塞】

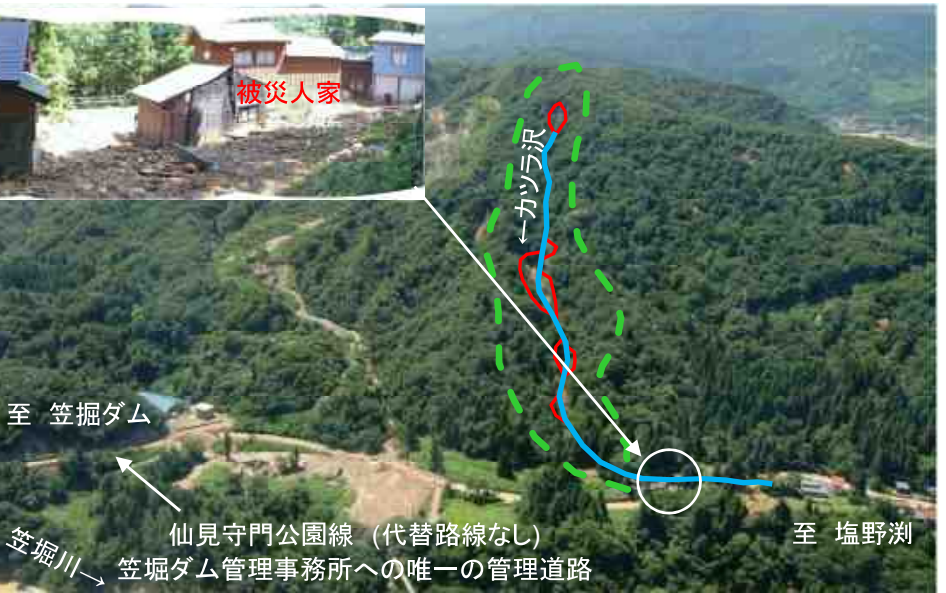
【全 景】

- ・人家3戸床下浸水
- ・県道仙見守門公園線 (L=90m 全面通行止め→8/4解除)
- ・畑 0.08ha
- ・水田 0.02ha

- ・砂防堰堤工 (不透過型:重力式コンクリート型式) N=1基 (H=12.0m, L=43.0m)

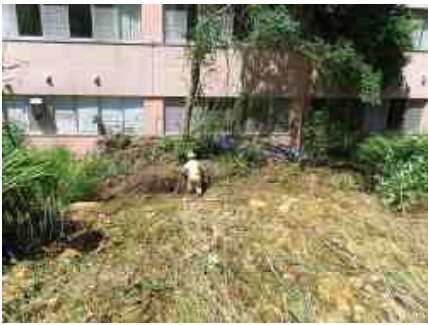
【保全対象①に到達した土砂】

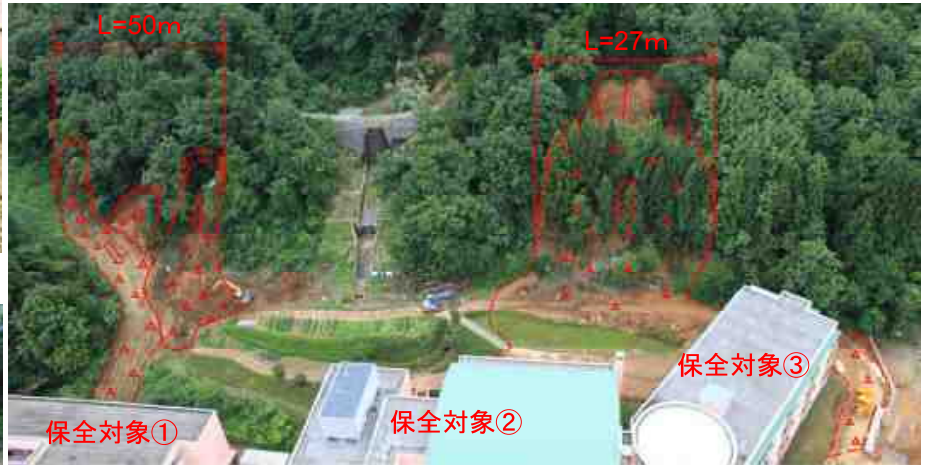
【全 景】

- ・診療所1箇所
- ・老人福祉施設2箇所
- 以上、建物に土砂到達

- ・幅7～50m、高さ14～16m、斜面勾配30～35°

- ・法枠工＋鉄筋挿入工
- ・水路工

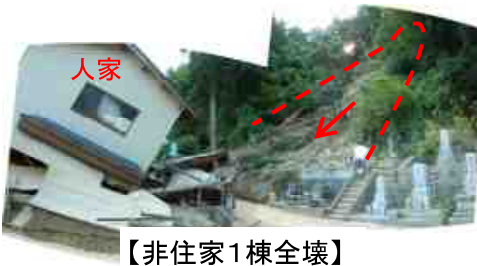
【非住家1棟全壊】

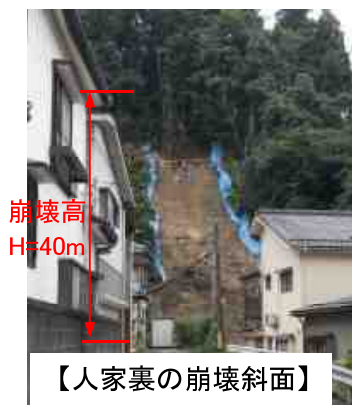
【人家裏の崩壊斜面】

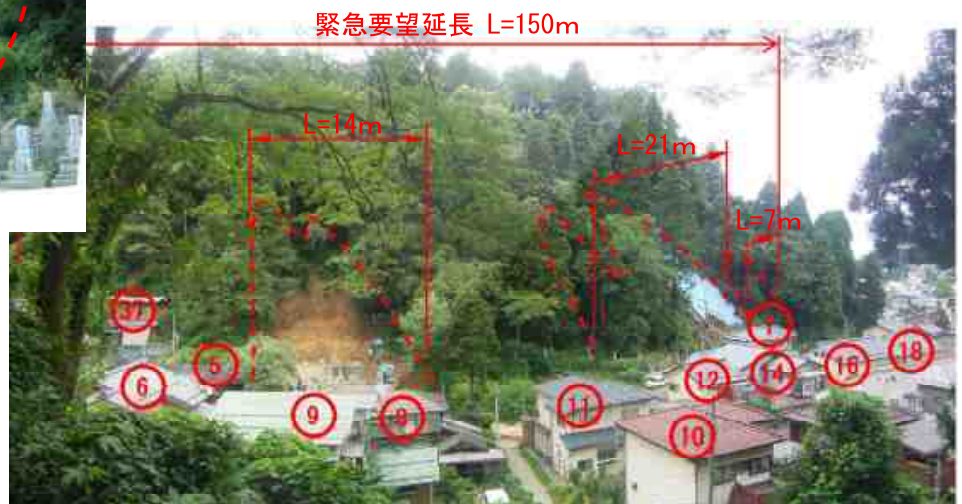
【全 景】

- ・非住家(物置)1棟全壊

- ・幅7～21m、高さ32～42m、斜面勾配60°

- ・法枠工＋鉄筋挿入工

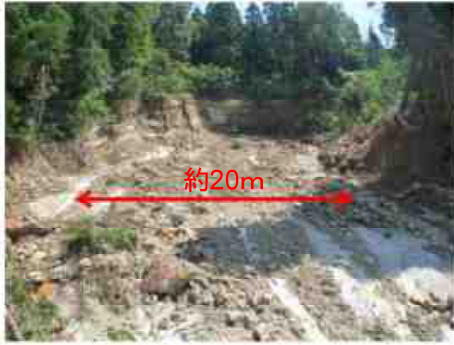
【崩壊発生箇所の状況】

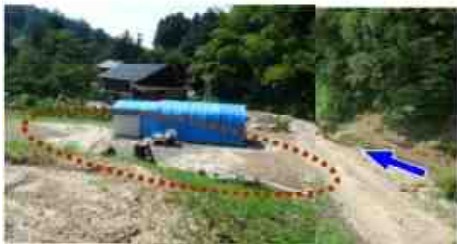
【土砂の氾濫痕跡】

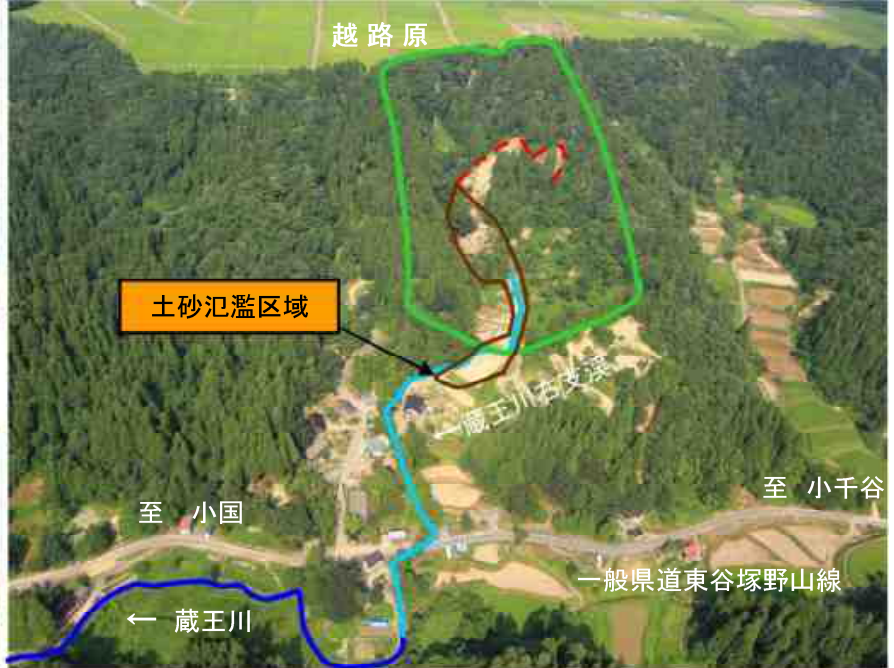
【全 景】

- ・河道閉塞
- ・耕地および農道埋塞

- ・砂防堰堤工
(不透過型：INSEM-ダブルウォール+セル型式) N=1基
(H=9.5m, L=78.0m)

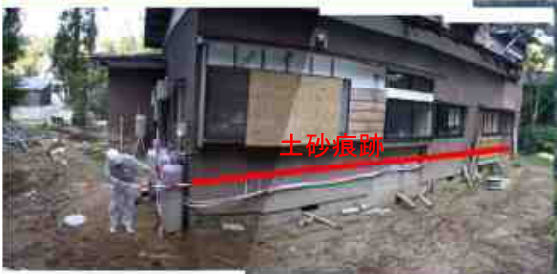
【人家：床上浸水】

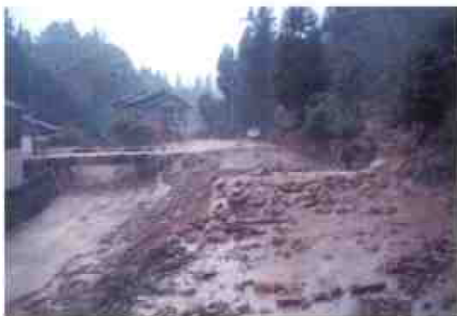
【市道の埋塞状況】

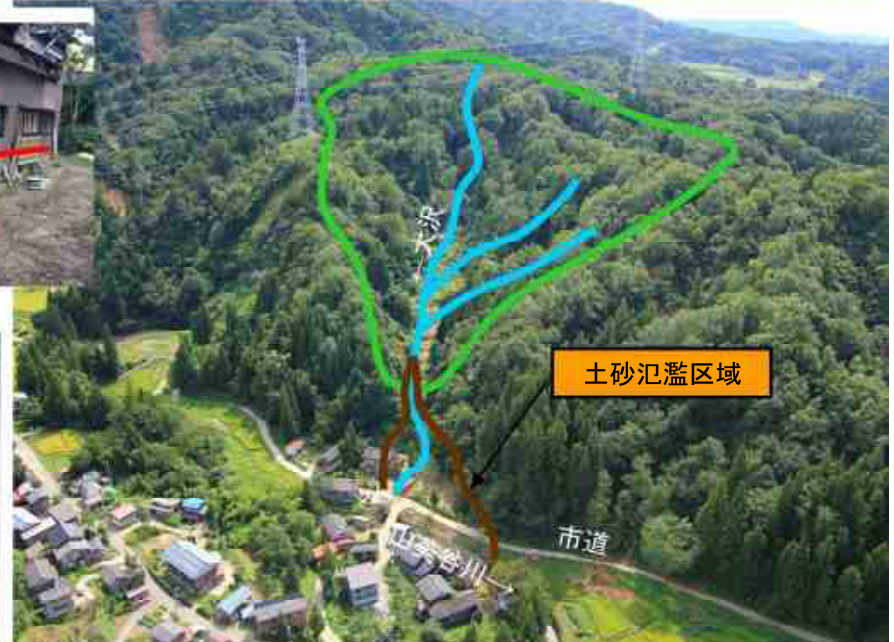
【全 景】

- ・人家1戸床上浸水
- ・市道埋塞 L=20m
(全面通行止→7/31解除)

- ・砂防堰堤工(不透過型：重力式コンクリート型式) N=1基
(H=9.5m, L=47.0m)
